CASTRUM

A Castrum Bene Egyesület Hírlevele * 2006/2. szám

A CASTRUM BENE EGYESÜLET HÍRLEVELE

4. szám

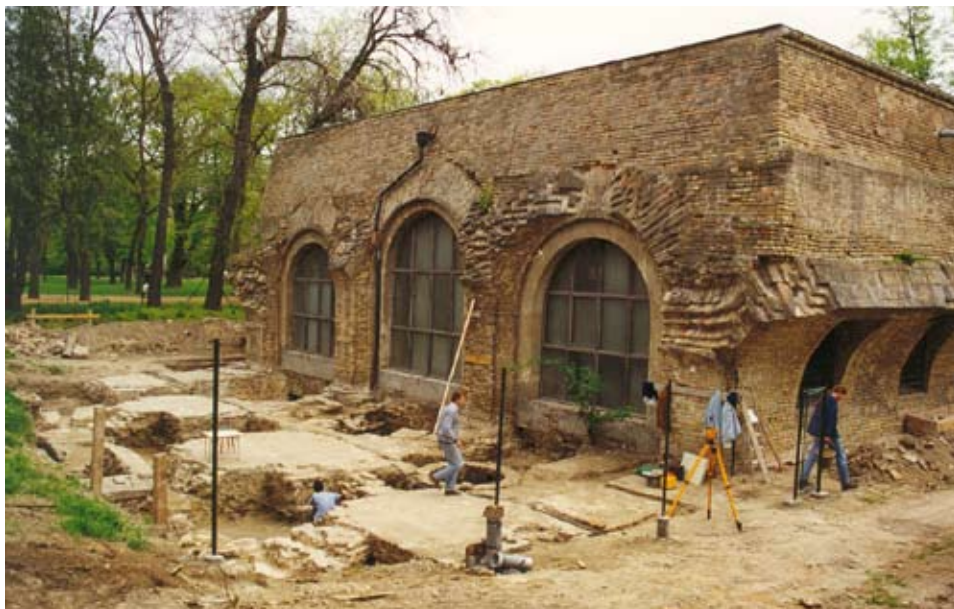
2. A vármaradvány (Mária Terézia kapu) a felújítás előtt, 1999.

középső traktusa helyén – attól talán kissé északra kinyúló – középkori hármás „pince”-ként ismert épület között kapott helyet az ún. Mária Terézia kapu. A mai vármaradvány ennek csak egy részlete, mivel a nyugati homlokzatát lebontották.

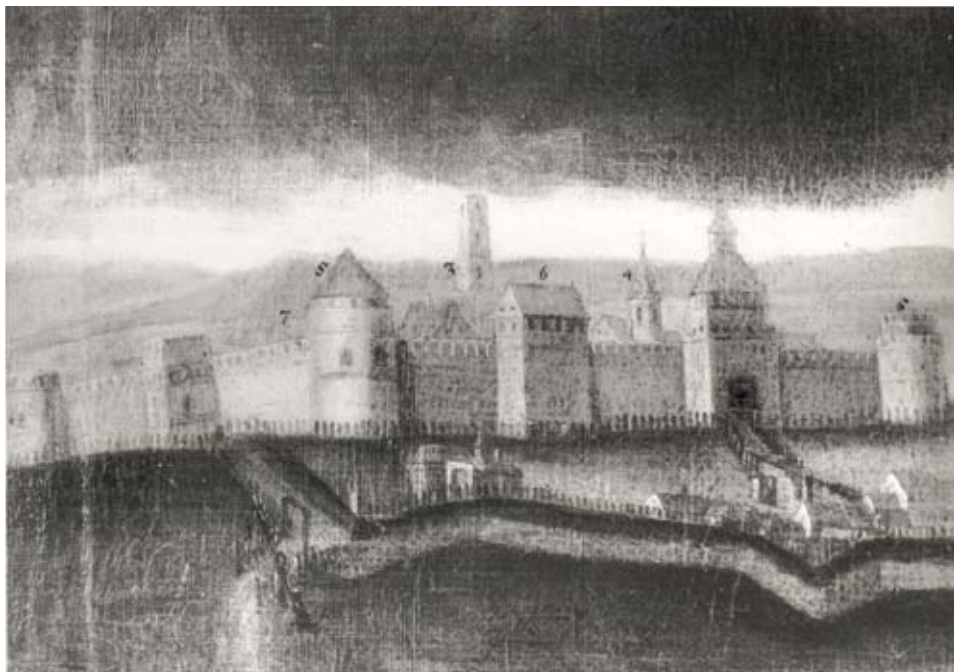
3. A vár látképe délről a máriacelli kegykép vedutáján (1709)

A Marsigli-féle ábrázolás és a Máriacelli veduta alapján pontosan ismerjük a 17. század végi külső képét. A várfalból néhány méterre kiugró alsó része – a 18. század

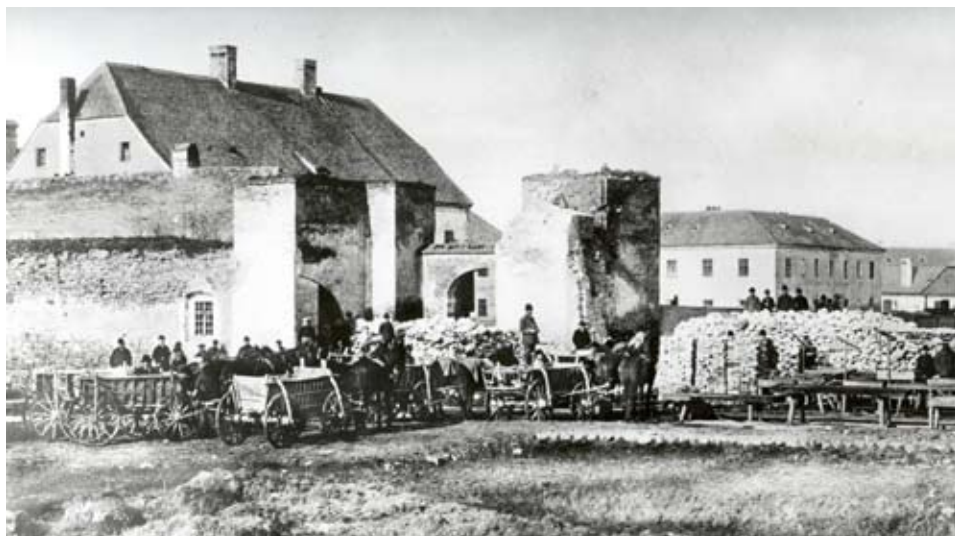
7. A déli kaputorony DK-ről bontás közben (1881)

A déli kaputorony: a középkori palotától keletre, mintegy 51 méterre, Tömörkény István szobra környékén állt. A török megszállástól a 18. század elejéig ez volt a vár egyetlen kapuja. Biztosan középkori építésű, belül nem volt boltozata. Négyzetes alapraj-zú (13,30×14 méter), falai 2,5 méter vastagságúak voltak.

közepén 14 méter körüli – hasáb alakú szögletes torony, koronáján körfolyosós, lőréses mellvédpárkányzattal. Ezen egy ugyanilyen, de alacsonyabb felső torony helyezkedett el, magas, cseréppel fedett csonka-gúla alakú tetővel. A tetőt újabb, megtört síkú, összetett idomú (szoknyás, csúcsos sisakú) kis torony zárja le, melynek törésvonala alatti tetősíkja magas, a lezáró szakasz csúcsban összeszűkülő alacsonyabb gúla (Cs. Sebestyén Károly még nem ismerte a máriacelli ábrázolást, ezért egyébként hiteles rekonstrukciójában a szoknyás, csúcsos sisakú legfelső torony nem szerepel). A kaputorony 1788 előtt ledőlt.

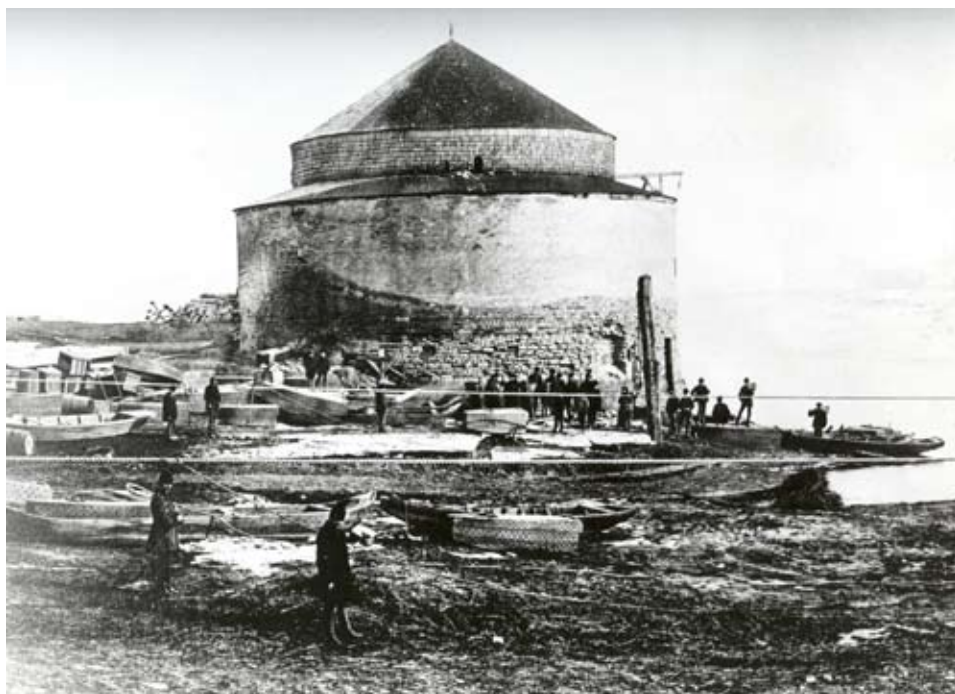
8. A vízitorony bontás előtt (1881)

Mindkét körfal koronáját csipkézett lőréses mellvédfalas védőfolyosó zárta le. A külső nyitott körfolyosó (*freyer gang*) alatt a fal vastagságában dongaboltozatos zárt folyosó (*gewölbte gallerie*) futott körbe, falán ki- és befelé rézsűsen szűkülő kis lőrésszerű nyílásokkal. Felül 32 nyitott és ugyanennyi zárt, az alsó folyosón 44 nyitott és ugyanennyi zárt lőrést vágtak a mintegy 60 cm vastag mellvédfalba.

A földszintről nem volt bejárata, csak a csatlakozó várfal tetejéről lehetett a belül teljesen nyitott, csupán a felső lőréses mellvédfal padlómagasságában síkmennyezettel fedett torony belsejébe jutni. A 18. századi tervrajzokon szereplő ajtónyílást és négy nagyméretű ágyúlőrést az 1700-as években nyitották. A 18. századtól a vár vízszükségletét biztosító vízemelő rendszert helyezték el benne.

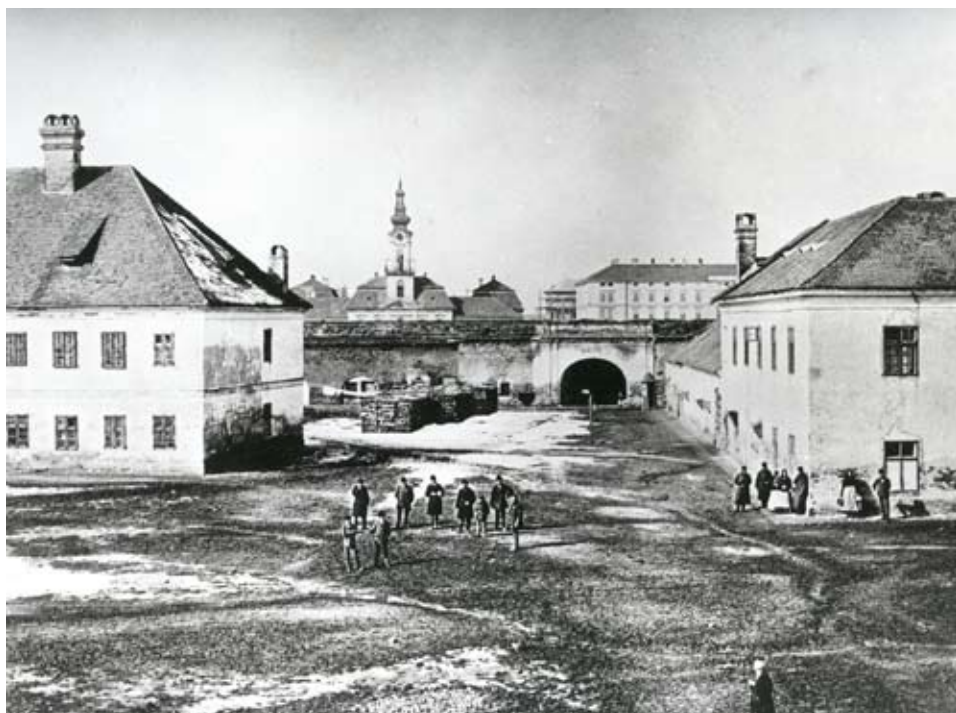
*10. A várudvar a Ny-i kapuval a bontás előtt K-ről.
Jobbra a hadapród-, balra a helyőrségi kaszárnya (1881)*

A nyugati „kaputorony”: a nyugati várfal közepén, a két nyugati saroktorony mind-egyikétől egyenlő távolságra, kb. 90–90 méterre, kétharmad részével a külső falsík előtt állt. A négyzetes alaprajzú toronynak Beaussan rajza szerint a várudvar felé nem volt fala. Az ábrázolások hol kétrészes, három oldalán lőréses körfolyosóval, hol egyetlen, magas, védőpárkányos építményként ábrázolják. Az írott források szerint nem használták kapuként, a felbukkanó „Budai kapu” megjelölés a várat körülvevő erődítés bejáratát jelölte. 1716-ban Beaussan ábráján romos, de nyitott kapuként szerepel.

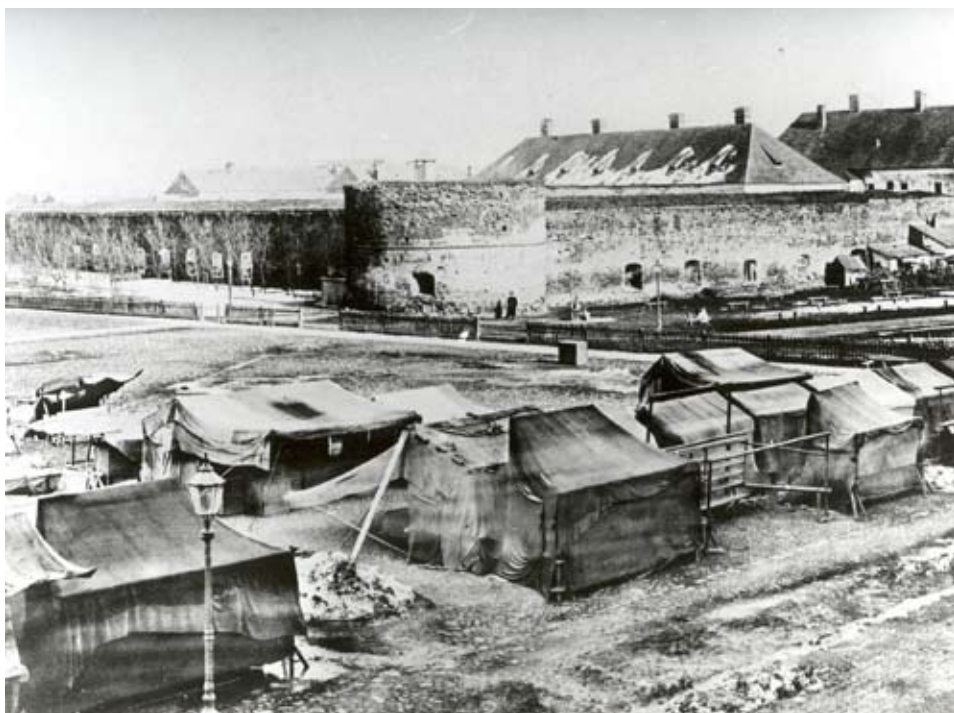
11. A vár a DNy-i sarokbástya felől (1881)

A délnyugati saroktorony: kör alaprajzú, két hengeres részből álló torony. A felső rész koronáján lőréses pártázat futott körbe. Fedése kúpos alakú cseréptető volt. Átmérője 12,30, majd a 18. század végén 12,90 méter. Eredeti magasságát nem ismerjük (Veress D. Cs. szerint 16–17 méter lehetett). A 18. században, visszabontott állapotban magassága az északnyugati saroktoronyéhoz hasonló volt, s ugyancsak löportoronyként szolgált.

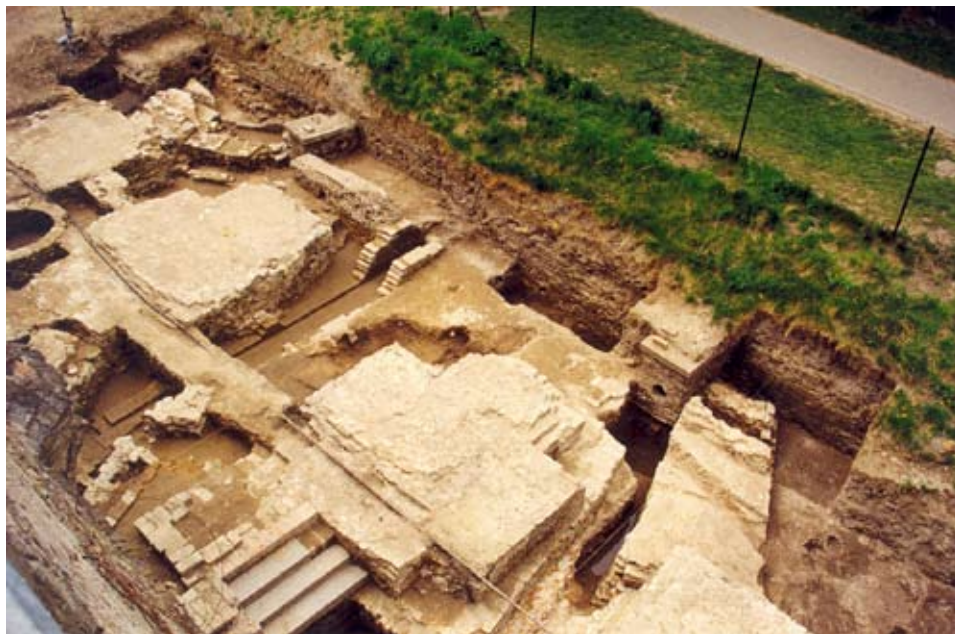
16. Az 1999. évi feltárás összképe a gótikus és barokk-kori falmaradványokkal

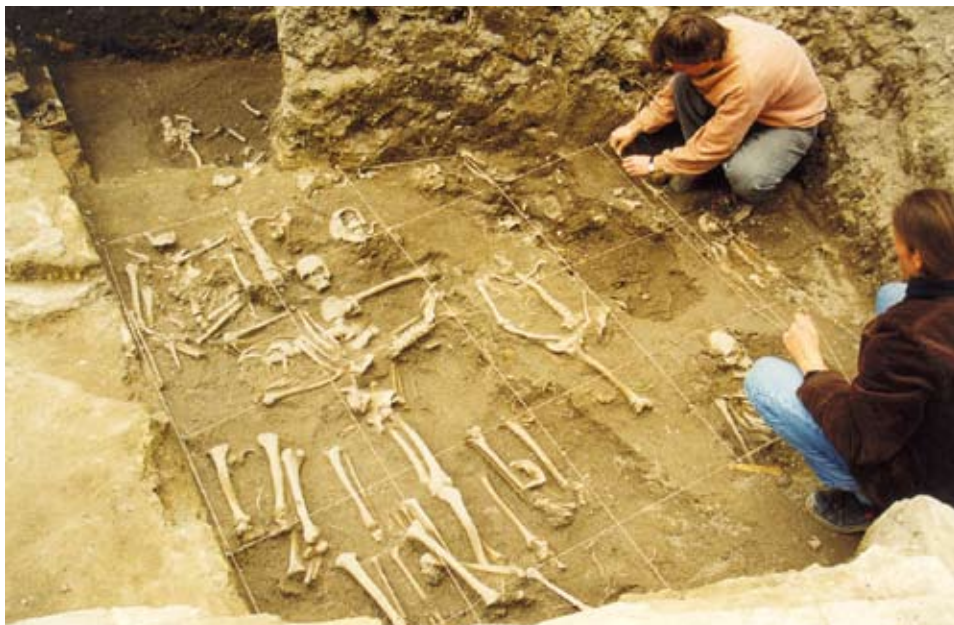
17. A templom körüli sírok feltárása (1999)

Az első négy év alatt feltártuk a templomhajó középső részletét, mintegy 350 középkori temetkezéssel együtt. A 2000. évi ásatás során az északi fallal párhuzamosan egy

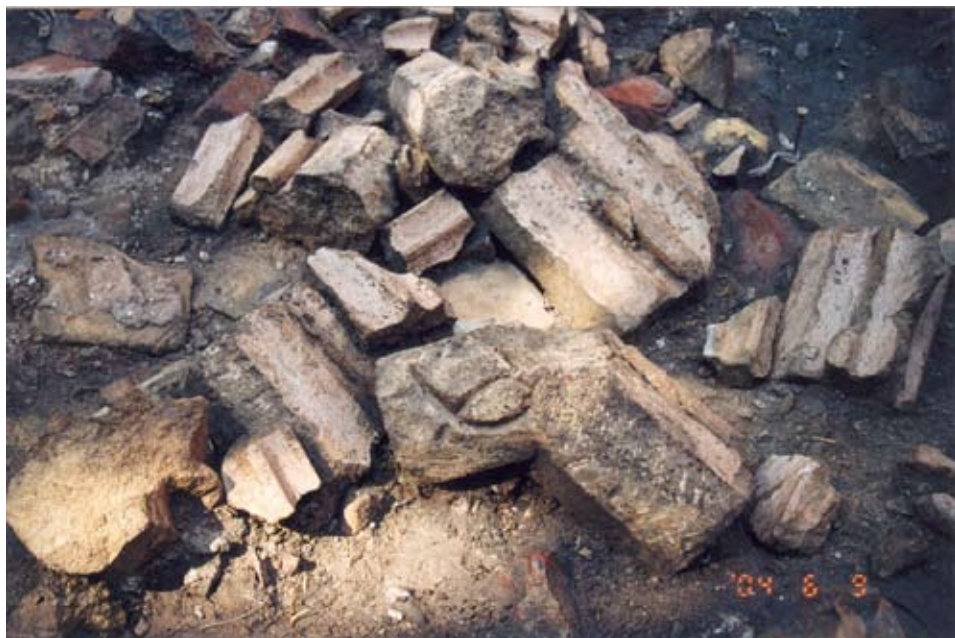
18. A déli oldalkápolna beomlott boltozati bordái

A feltárást továbbra is rétegekvetéses eljárással végeztük, 9 szintet tártunk föl. Ebből a várudvar 1686-os ostrom-kori szintje emelendő ki, amelyen megtaláltuk az ostrom során belőtt ágyúgolyókat. A török-kori szinten folytatódott a bezuhant boltozat kibontása. További nagy mennyiségű borda-tagot, és két, ugyancsak számozott bordaelágazást tártunk föl *in situ*. Az előkerült bordaszerkezetről részletrajzokat készítettünk, amelyen a számozott tagozatok alapján rekonstruálható a boltozat szerkezete.

Előkerült a templomhajó déli falához hozzáépített helyiség (oldalkápolna?) déli alapfala, valamint annak egyik átépítési periódusa is. Az egyik kriptá leomlott falába másodlagosan beépített, az Alföldön egyedülálló Anjou-kori falfestés-részleteket is találtunk. Csaknem valamennyi színtről és a kripták egy részéből pénz is került elő, ami nagyon jó vezérfonalat ad az egyes rétegek és építési periódusok korhatározásához. Ugyancsak a pontos és rétegenkénti korhatározást segíti elő a jelentős, dendrokronológiai vizsgálatra alkalmas faanyag, valamint a különböző építési periódusok falaiból vett vakolatminták és téglaminták sorozata.

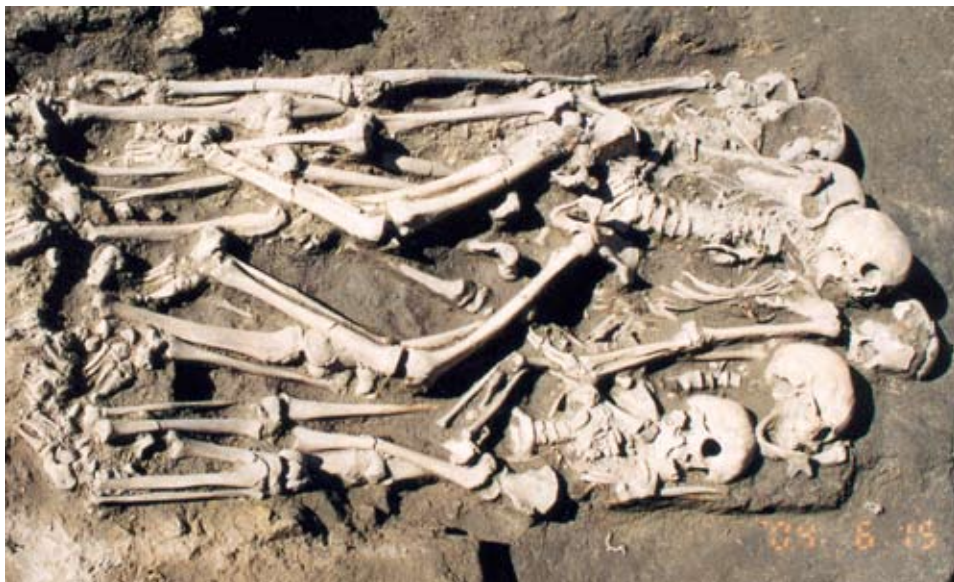
20. Családi kriptá az oldalkápolnában

2005-ben feltártuk az oldalkápolna dél-nyugati sarkát és a nyugati végfal nagy részét. A sarok feltárásával újabb azonosítási pontot nyertünk a templom váron belüli helyzetének pontosításához, valamint a 17–19. századi váralaprajzoknak a mai várostérképen lehetséges pontosabb elhelyezéséhez. Ehhez nagyban hozzájárult egy újonnan előkerült felmérés, amelyet Johann Georg Maximilian Fürstenhoff készített az 1710-es években, közvetlenül a vártemplom lebontása előtt. Erre rávetítve a feltárt alapfalak vonalait, a felmérés meglepő pontosságát láthatjuk, ami nagyban megkönnyíti a további feltárások menetét is.

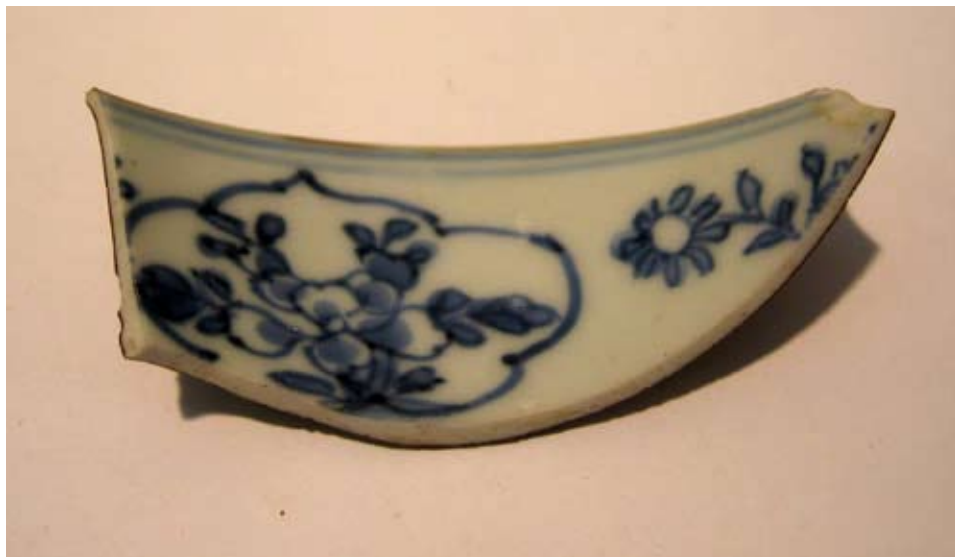
5. Kínai porceláncsésze peremtöredéke

Érdekessége, hogy kívül összefüggő sötétbarna mázas. Belső felületén fehér alapon két csúcsos és két félkör alakú szirmos virágkeretbe foglalt öt összetett leveles ág által körbevett hatszirmú virágdíszes, és az egész mintát jobbról és valószínűleg balról egy-egy ágas, leveles kerek közepű kilenc ovális szirmos virág kíséri, a perem alatt közvetlenül két vízszintesen körbefutó kék csík található (5-6. kép).¹⁸

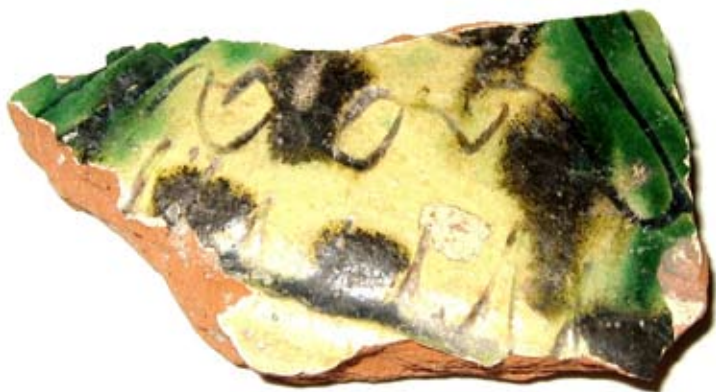
7. Sgraffito díszes tál peremtöredéke

gömbösen szélesedő testű, egyenes peremű típusba tartozik. Külső felületük máz nélküli, de fehér engobe-festés vagy mázfoltok is előfordulnak rajtuk. Zöld és sárga alapon a tál öblében zöld és barna színű absztrakt karcolt és mázfoltos díszítésűek. Érdekes, hogy kavicsal soványított, vagy gyengébb égetésű, háromszínnű törésfelületű, belül szürke anyagból is előfordulnak, melyek talán helyi utánzatok lehetnek, mivel a helyi máz nélküli anyag nagy része is ilyen anyagú. A magyarországi leletanyagban ritka előfordulása, mindkét oldalán sgraffito díszes talpastál is képviselve volt egy példával, melynek ívsoros díszítése van. Az ívsoros díszítés gyakori előfordulása a szegedi anyagban nem egyedülálló: a magyarországi és balkáni példák mellett az anatóliai (pl. az izniki római színház ásatásakor előkerült oszmán-török anyagban lévő) példányokon is sűrűn előfordul.²³

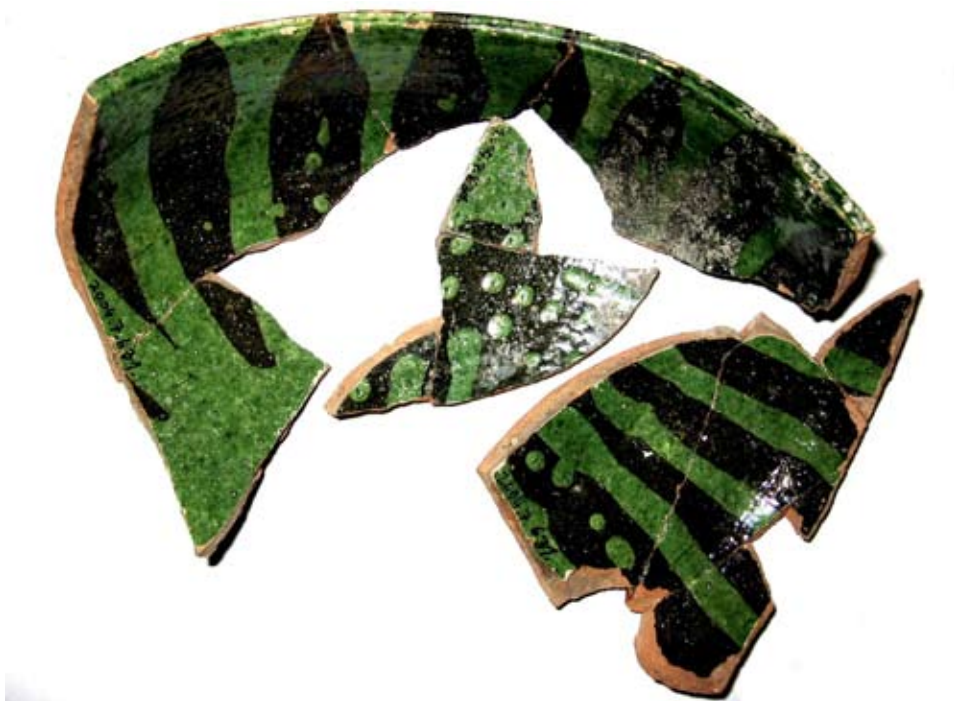
8. Folyatott mázas tál töredékei

A kétszínű mázas töredékek esetében a két szín éles töréssel különválnak, vagy pedig egymásba folyik. Az edények külső oldalán gyakran fehér, ritkábban pedig vörösesbarna, barna és szürke engobe-os sáv, vagy nagyobb festett felület, illetve barna, zöld vagy sárga színű mázpötty is előfordul. A peremen, vagy a bordákban és vastagabb részeken sötétebb barna vagy fekete csíkok is megfigyelhetők, és a peremen vagy a külső oldal felső részén a belső máztól eltérő színű mázcsík is előfordul.

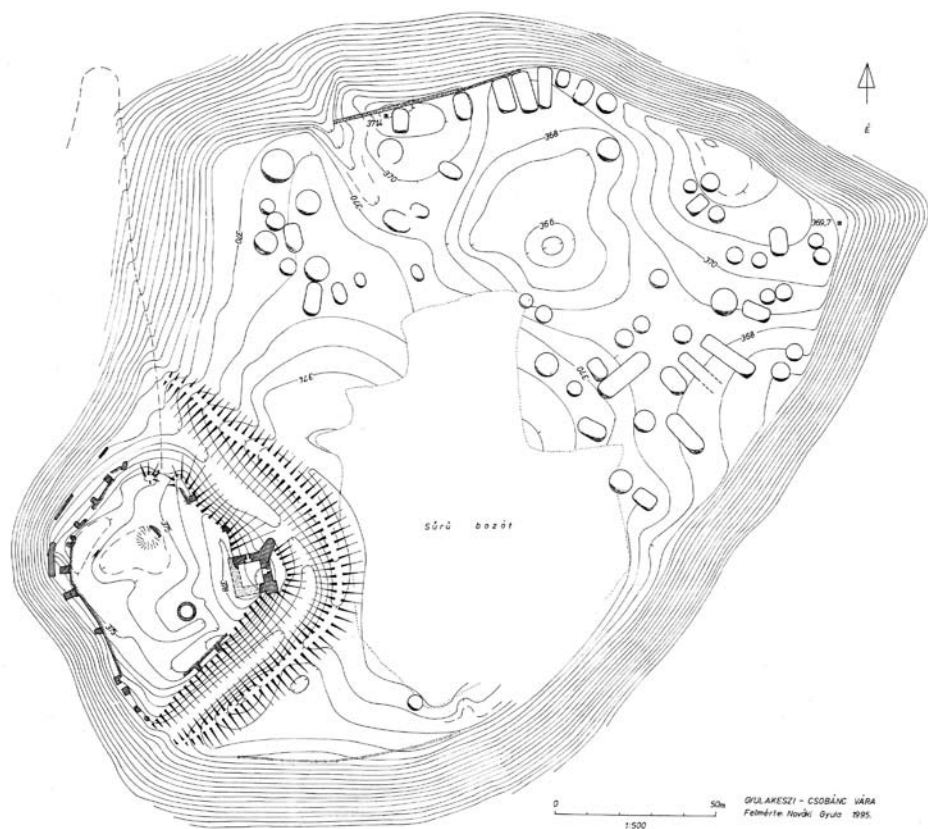
1. Csobánc vára. A Szerző 1995. évi felmérése

Várkutatásaimnál magam is igyekeztem a közvetlen környezetet, a külső védműveket is megismerni. Az említett két tanulmányt olvasva, elővettem két, már régóta közismert várról készített, eddig közöletlen felmérésemet, amelyeknél elsősorban a külső területről készített rajz ad új információkat. Az egyik Csobánc váráról készült 1995-ben. A vár történetét 1255-től a kuruc szabadságharcig kísérhetjük végig.² A vár a hegy 260×190 m átmérőjű, lapos fennsíkjának DNy-i szélén van, 15–26 m átmérőjű árokkal és külső sánc-cal védve a fennsík többi részétől. Egy négyzetes alaprajzú torony több méter magas falcsontjai és a meredek hegyoldal felett fálmaradványok, a belső területen egy 4,9 m belső, 6,10 m külső átmérőjű kerek ciszterna láthatók.
